PRŮZKUM A HODNOCENÍ ZDĚNÉ BUDOVY ZÁMEČKU

SURVEY AND ASSESSMENT OF MASONRY BUILDING CASTLE

DIPLOMOVÁ PRÁCE

Bc. Martin Kopecký

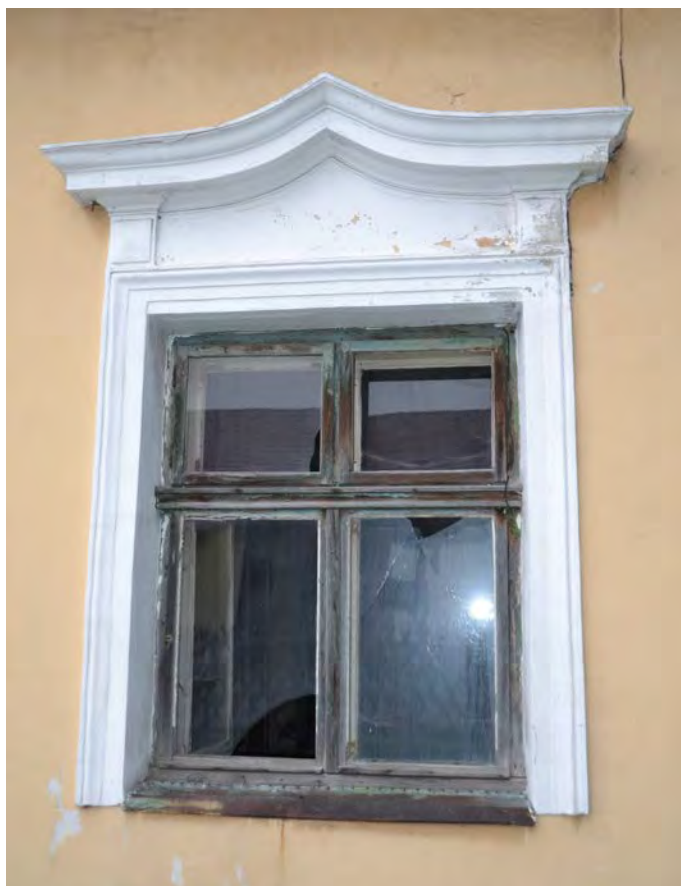
***Obr. 19** Detail okna v západním průčelí z traktu číslo 6. [39] (foto F2 z obr. 16)*

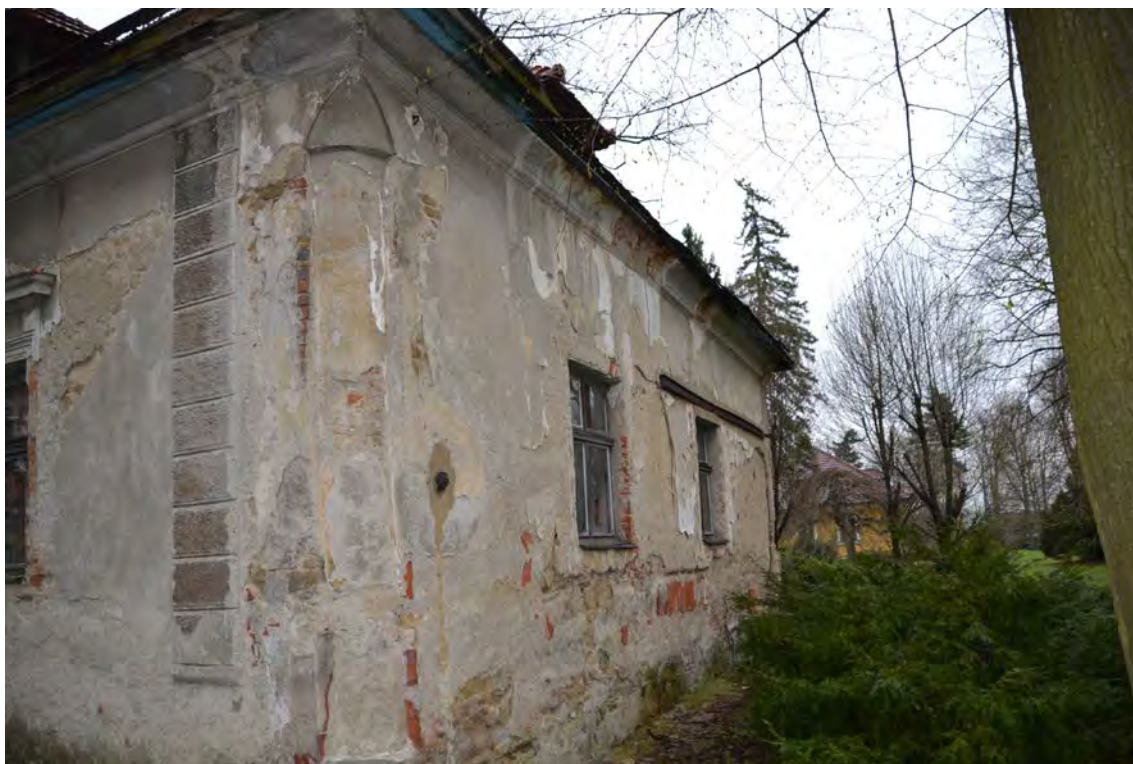
*Obr. 29 Pohled na jižní průčelí zámku. Nároží se západním průčelím, viditelná bosáž.
[39] (foto F10 z obr. 16)*

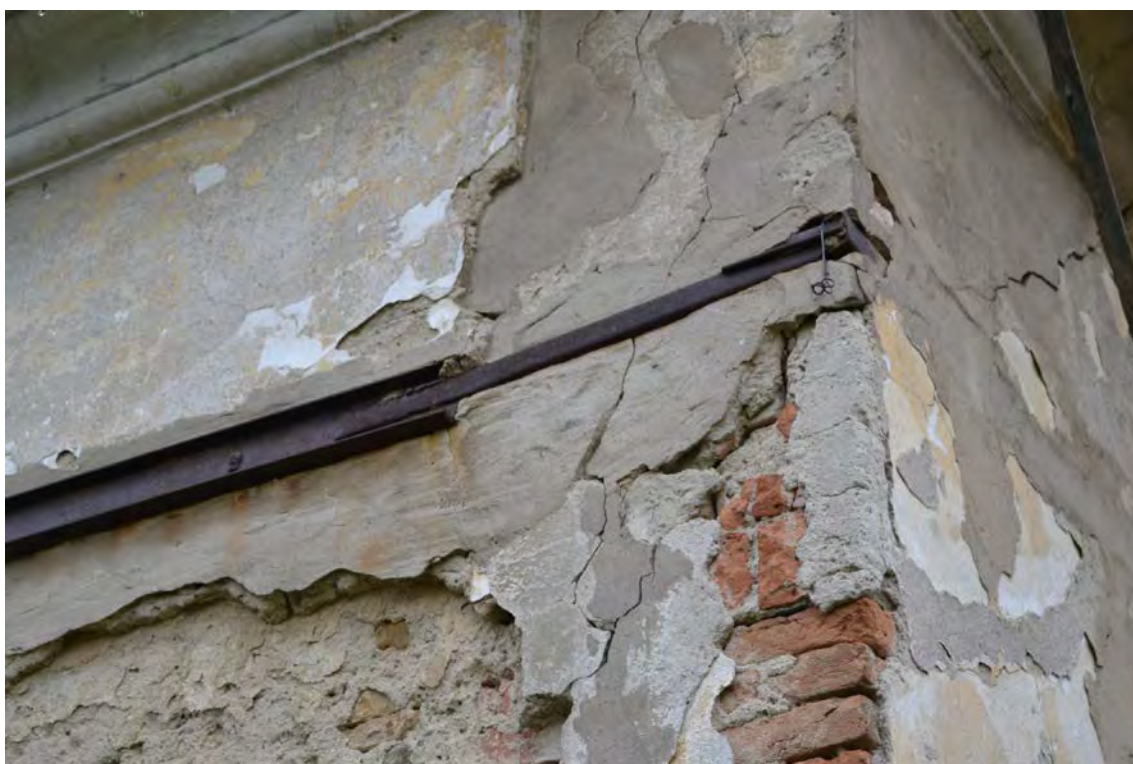
Obr. 31 Detail ztužení na rohu jižního a východního průčelí stavby. [39]

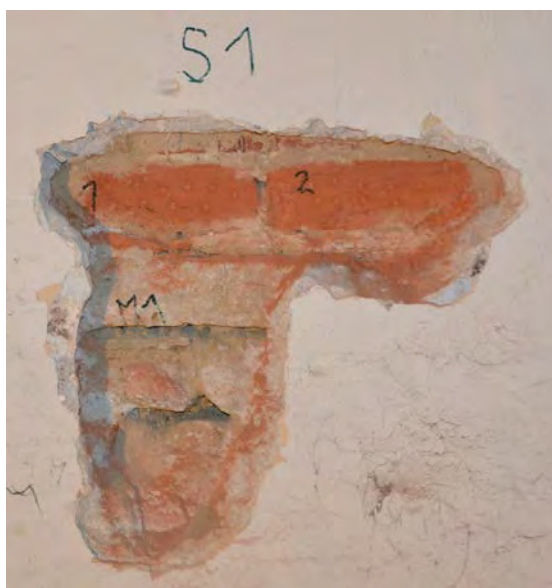
Název sondy: **sonda S1**

Číslo traktu: 3

Zkoušky tvrdoměrem: 2 prvky

Maltové zkoušky: 1 spára

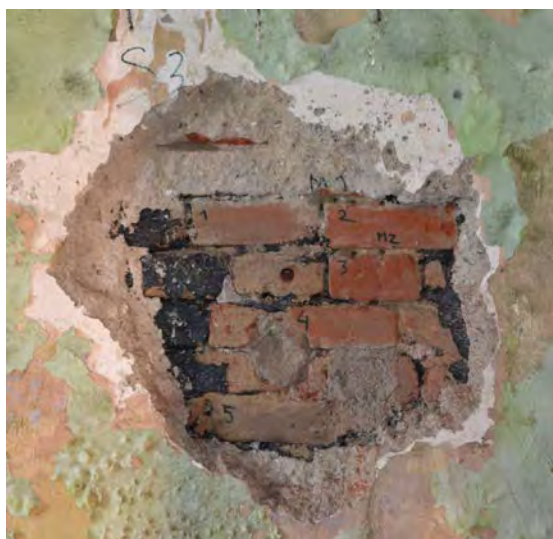
Název sondy: **sonda S3**

Číslo traktu: 2 (větší místnost)

Maltové zkoušky: 2 spáry

Vývrt: vývrt V1

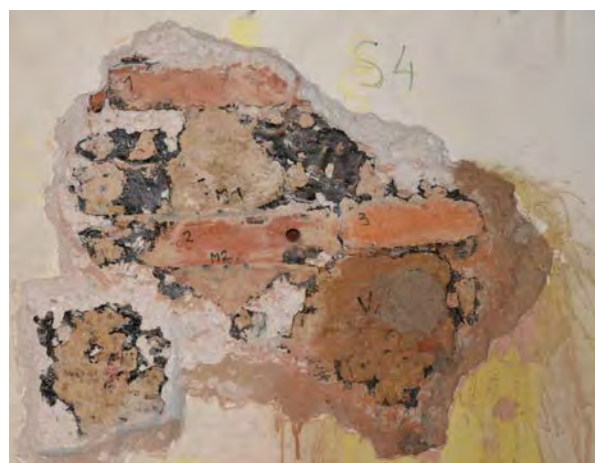
Název sondy: **sonda S4**

Číslo traktu: 2 (větší místnost)

Maltové zkoušky: 2 spáry

Vývrt: vývrt V2

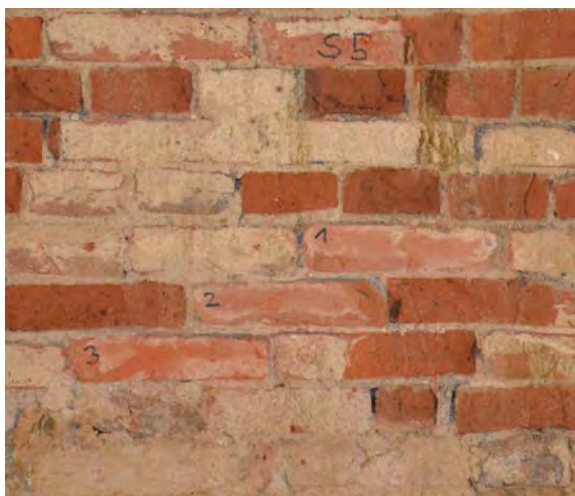
Název sondy: **sonda S5**
 Zkoušky tvrdoměrem: 3 prvky
 Maltové zkoušky: -
 Číslo traktu: 4

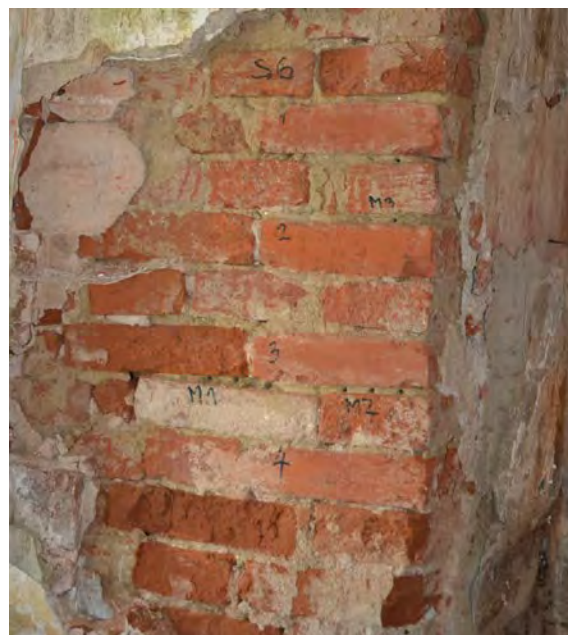
Název sondy: **sonda S6**
 Zkoušky tvrdoměrem: 4 prvky
 Maltové zkoušky: 3 spáry
 Číslo traktu: 4

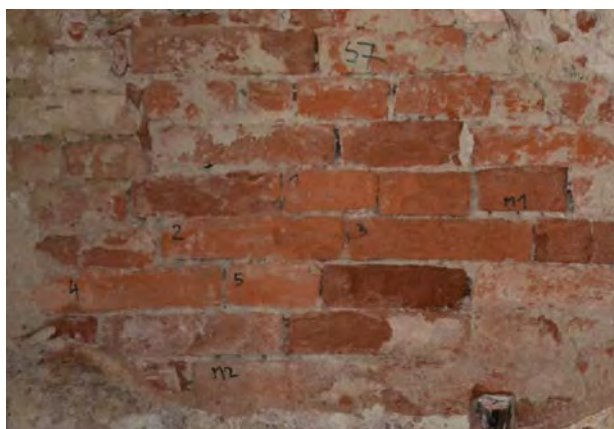
Název sondy: **sonda S7**
 Zkoušky tvrdoměrem: 5 prvků
 Maltové zkoušky: 2 spáry
 Číslo traktu: 4

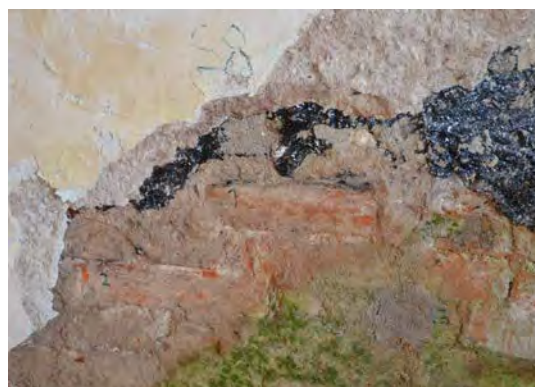
Název sondy: **sonda S8**
 Zkoušky tvrdoměrem: 2 prvky
 Maltové zkoušky: -
 Vývrt: vývrt V3
 Číslo traktu: 6

Vývrt V3 byl proveden v místě sondy S8 skrz zeď mezi trakty s čísly 5 a 6 (viz tabulka 5, obr. 53). Celkový pohled na jádro je na obr. 63; podrobné detaily jsou na obr. 64, 65 a 66. Zde se opět jedná o klasický případ historického zdiva – cihelné zdivo ze dvou stran, vyplněné směsí kamene prolévaného maltou, přičemž kámen nemá charakter zdících prvků. Popis a mocnosti zachycených vrstev ve vývrtu V3 jsou uvedeny v tabulce 8.

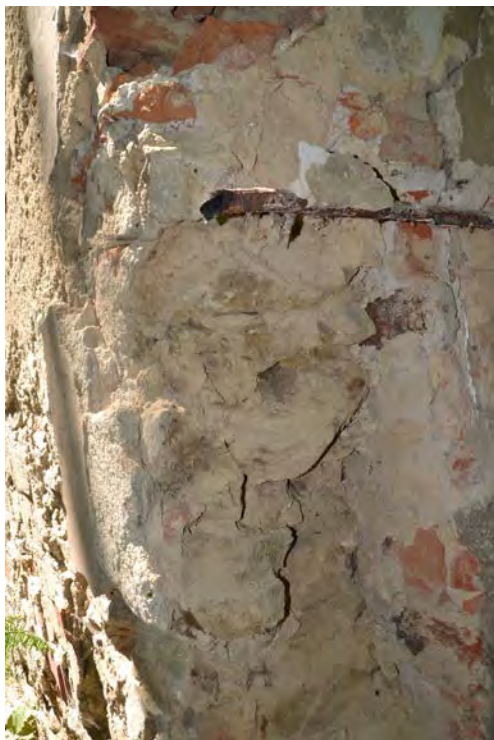
Obr. 55 Místo odběru vzorků malty. [39]

Pevnost malty byla vyzkoušena na krychlích vyrobených z odebraných vzorků malty. Vzorky byly odebrány z místa nároží jižního a východního průčelí, hlavně z důvodu uvolněných a vypadlých zdících prvků a malty v nároží. Místo je zobrazeno v kapitole 6.1.4 na obr. 54 a obr. 55. Výsledky zkoušek jsou uvedeny v tabulce 21.

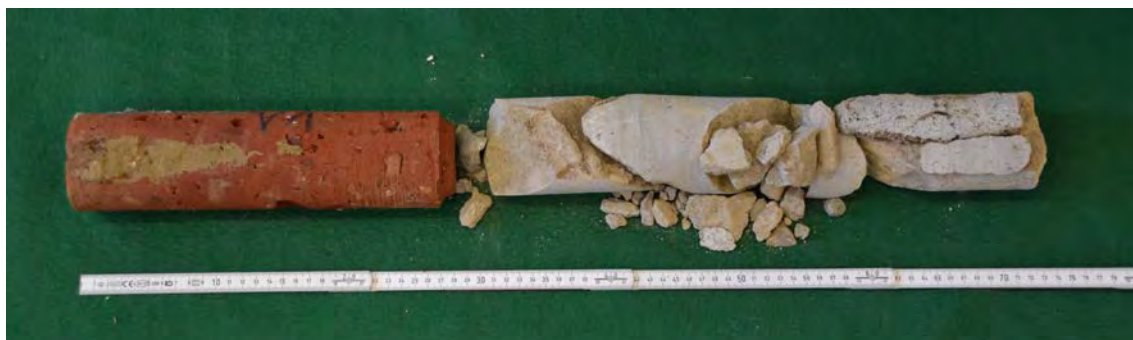
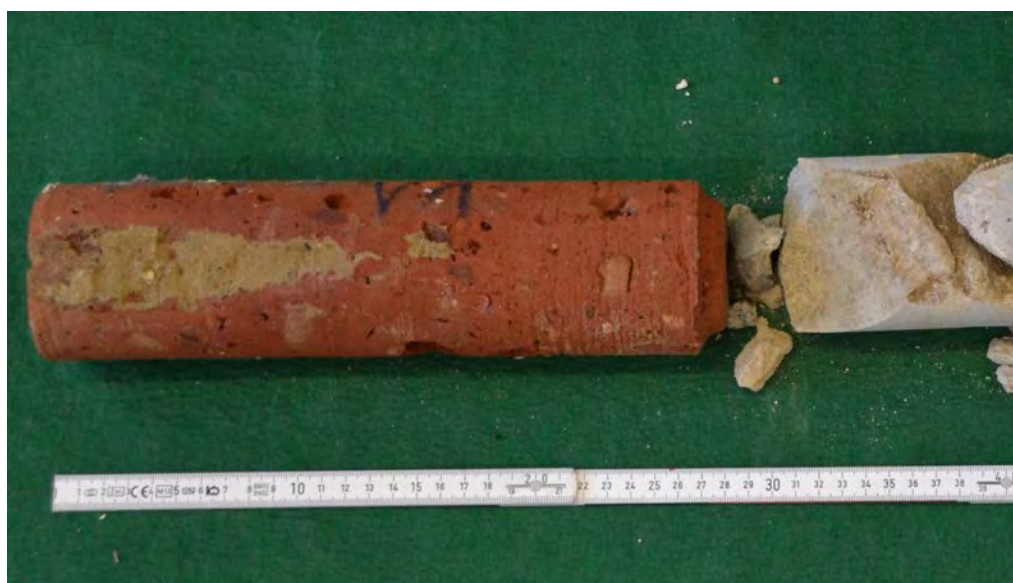
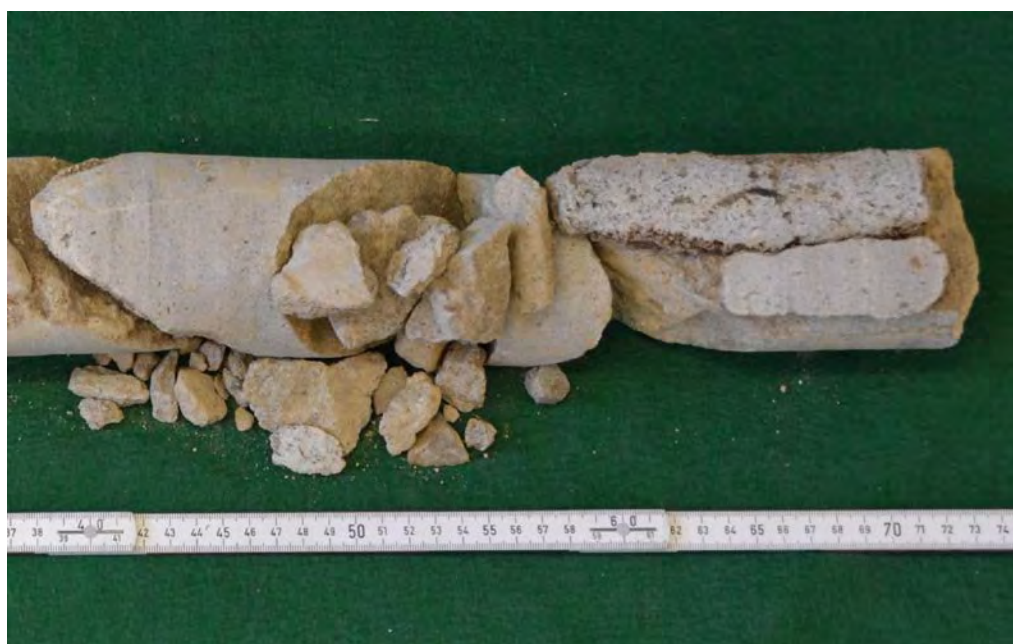
Vývrt V1 byl proveden v místě sondy S3 (viz tabulka 5, obr. 53) skrz zeď mezi trakty s čísly 2 a 4. Celkový pohled na jádro je na obr. 56; podrobné detaily jsou na obr. 57 a obr. 58. Celková délka jádra byla 730 mm. Zde by se mohlo jednat o kamennou zeď s cihelnou obezdívkou. Popis a mocnosti zachycených vrstev ve vývrtu V1 jsou uvedeny v tabulce 6.

| Skladba odebraného vrtu | |
|---|---|
| 0-300 mm | cihelné zdivo |
| 300-730 mm | kamenné prvky se spárami vyplněnými maltou nízké pevnosti |

***Obr. 56** Celkový pohled na jádro odebrané z vývrtu V1. [39]*

***Obr. 57** Pohled na odebrané jádro z vývrtu V1, detail 0-400 mm. [39]*

***Obr. 58** Pohled na odebrané jádro z vývrtu V1, detail 400-730 mm. [39]*

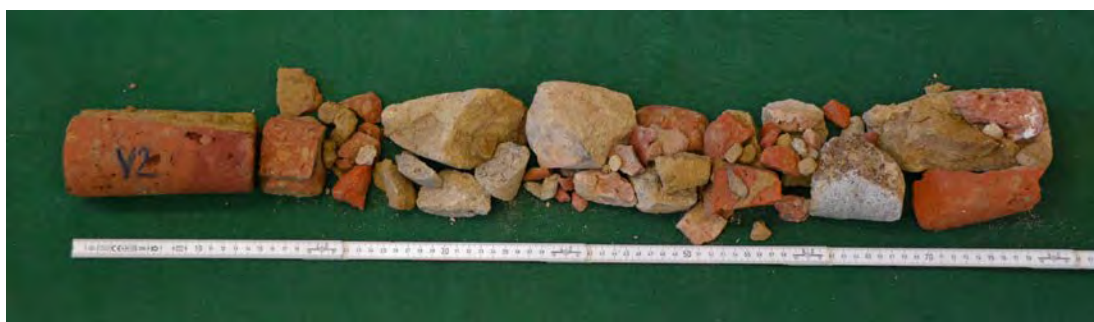
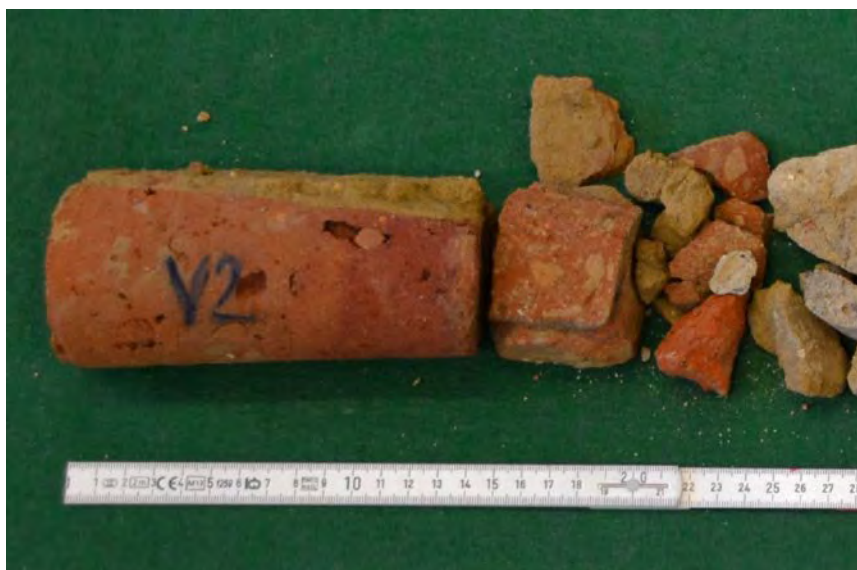
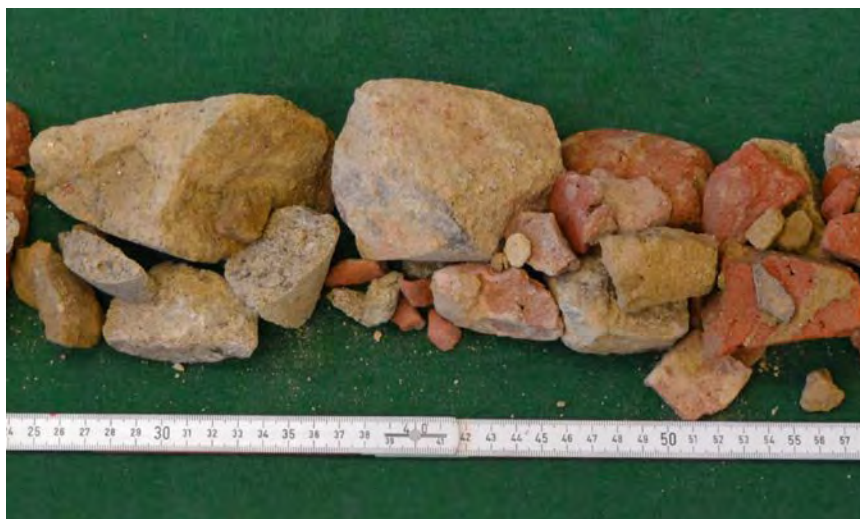
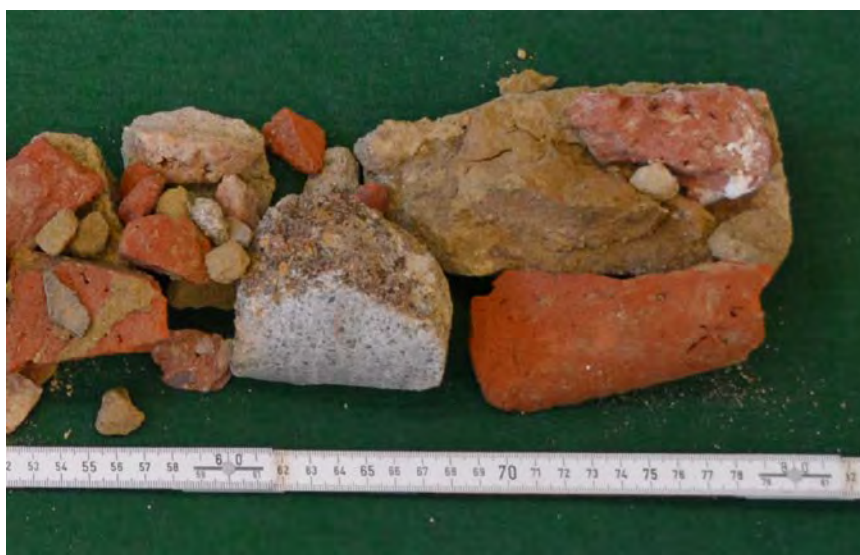
Vývrt V2 byl proveden v místě sondy S4 (viz tabulka 5, obr. 53) skrz zeď dělicí trakt číslo 2. Celkový pohled na jádro je na obr. 59; podrobné detaily jsou na obr. 60, 61 a 62. Zdivo v místě vývrtu V2 by mělo být dle předběžné prohlídky mladší než zdivo vývrtů V1 a V3. Jedná se zde o klasický případ historického zdiva – cihelné zdivo ze dvou stran, vyplněné směsí kamene a cihelných prvků prolévaného maltou, přičemž kámen nemá charakter zdících prvků. Popis a mocnosti zachycených vrstev ve vývrtu jsou uvedeny v tabulce 7.

| Skladba odebraného vrtu | |
|---|--|
| 150-650 mm | prvky cihelné i kamenné (nemají charakter zdících prvků) s maltou nízké pevnosti |
| 650-800 mm | cihelné zdivo |

Obr. 59 Celkový pohled na jádro odebrané z vývrtu V2. [39]

Obr. 60 Pohled na odebrané jádro z vývrtu V2, detail 0-250 mm. [39]

Obr. 61 Pohled na odebrané jádro z vývrtu V2, detail 250-550 mm. [39]

Obr. 62 Pohled na odebrané jádro z vývrtu V2, detail 550-800 mm. [39]

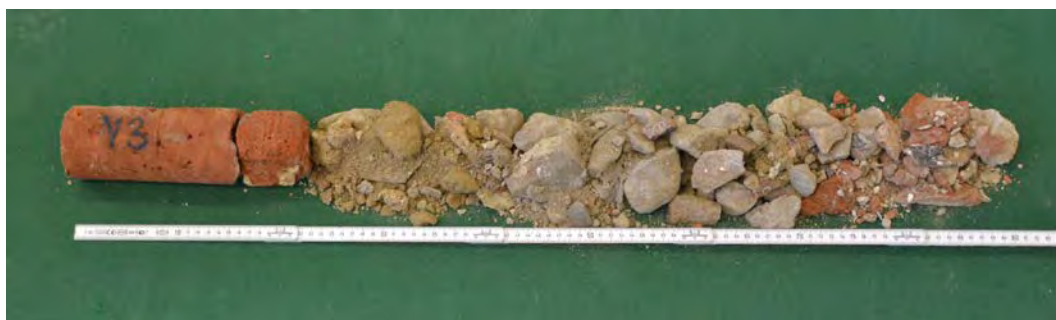
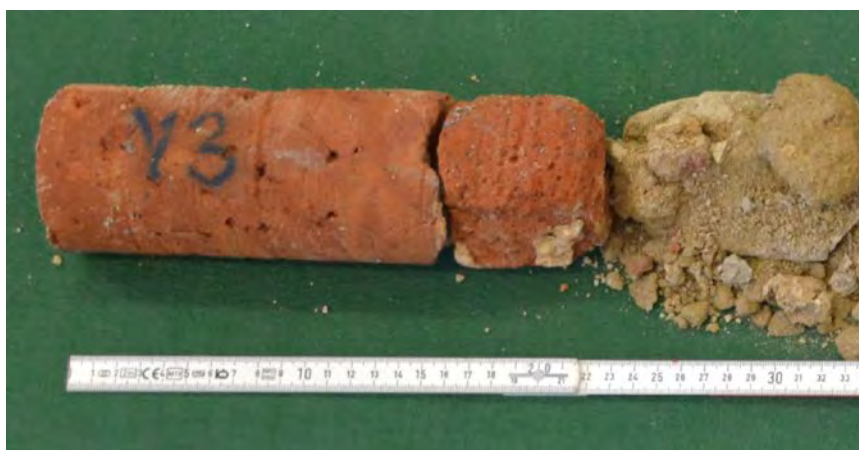
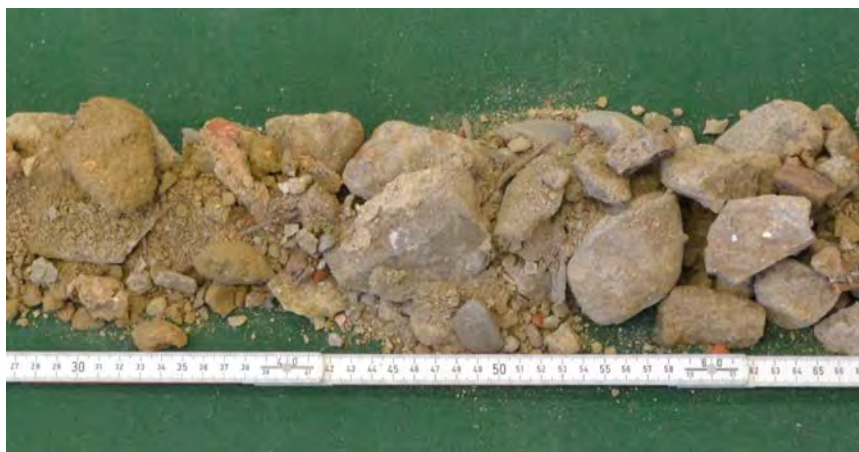
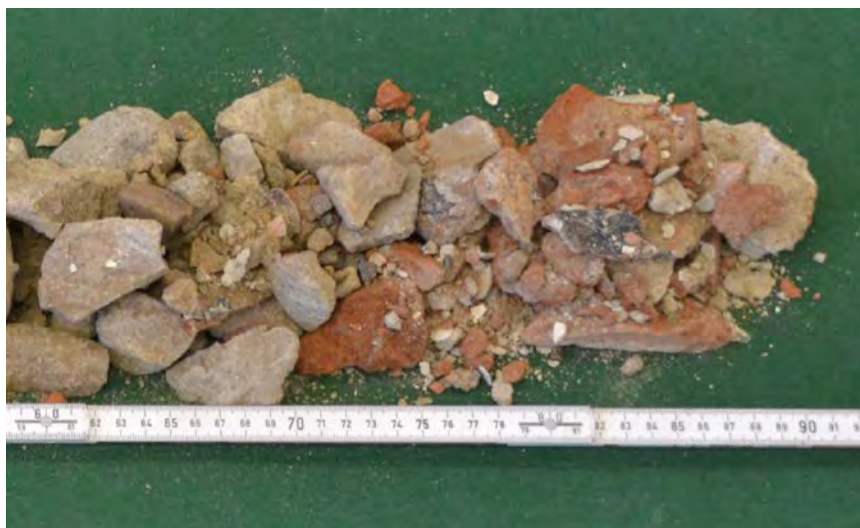
| Skladba odebraného vrtu | |
|---|---|
| 225-750 mm | kamenné prvky (nemají charakter zdících prvků) s velkým množstvím rozpadlé a nesoudržné malty |
| 750-900 mm | cihelné zdivo, zdící prvky silně zdegradované |

Obr. 63 Celkový pohled na jádro odebrané z vývrtu V3. [39]

Obr. 64 Pohled na odebrané jádro z vývrtu V3, detail 0-300 mm. [39]

Obr. 65 Pohled na odebrané jádro z vývrtu V3, detail 300-650 mm. [39]

Obr. 66 Pohled na odebrané jádro z vývrtu V3, detail 650-900 mm. [39]
